Artenschutzrechtliche Habitatpotenzialuntersuchung

# „Haus im Süden“ der Caritas Stuttgart-West, Rotebühlstr. 191

Mai 2020

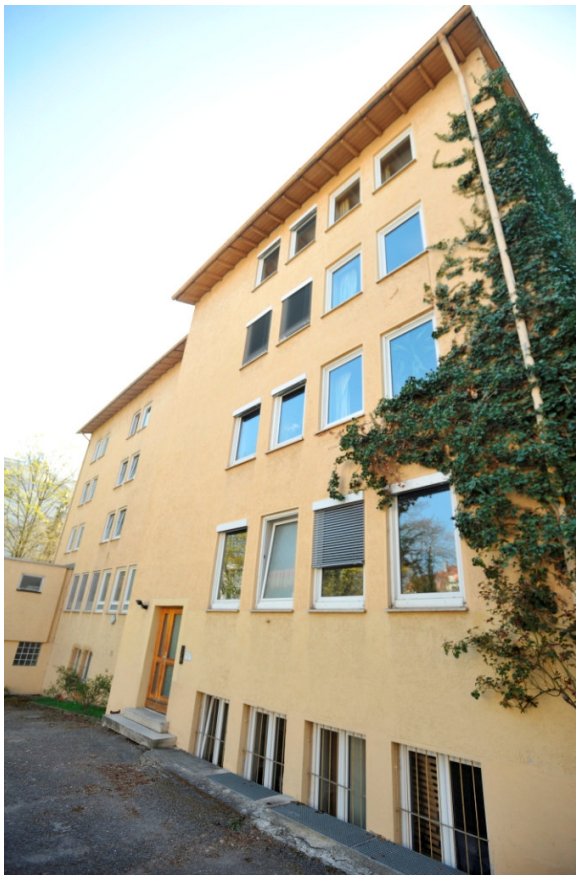
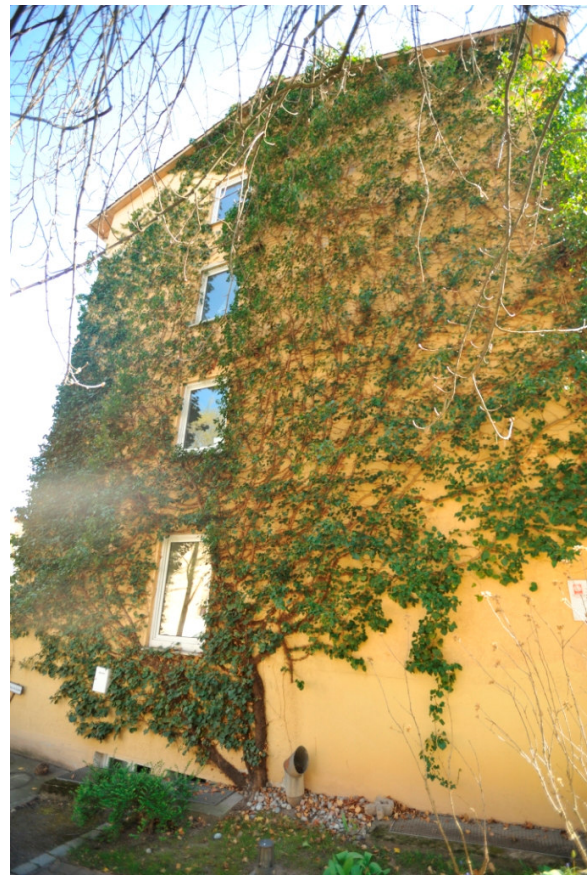
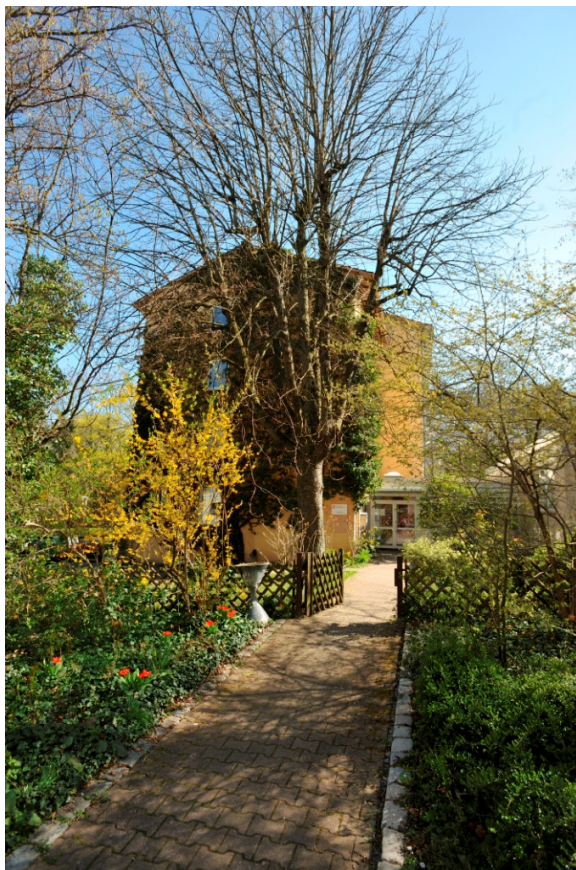
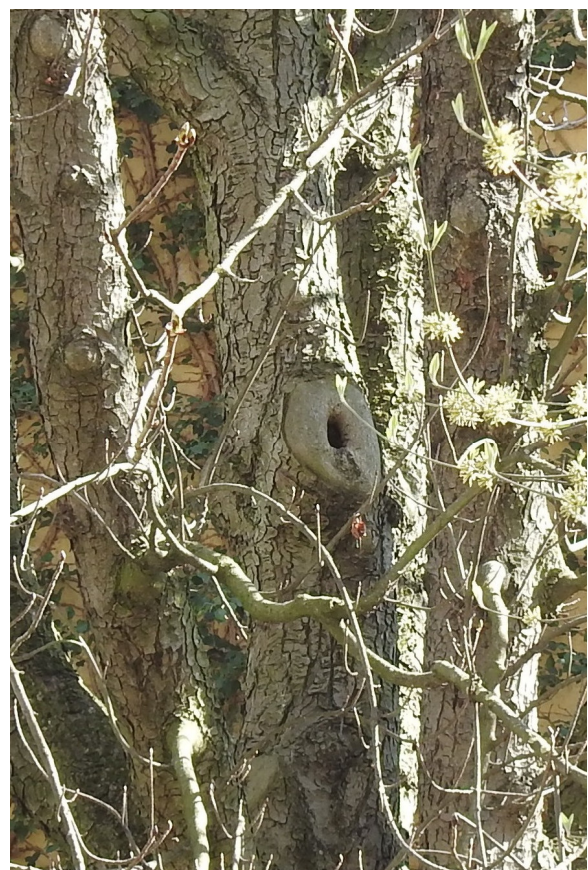
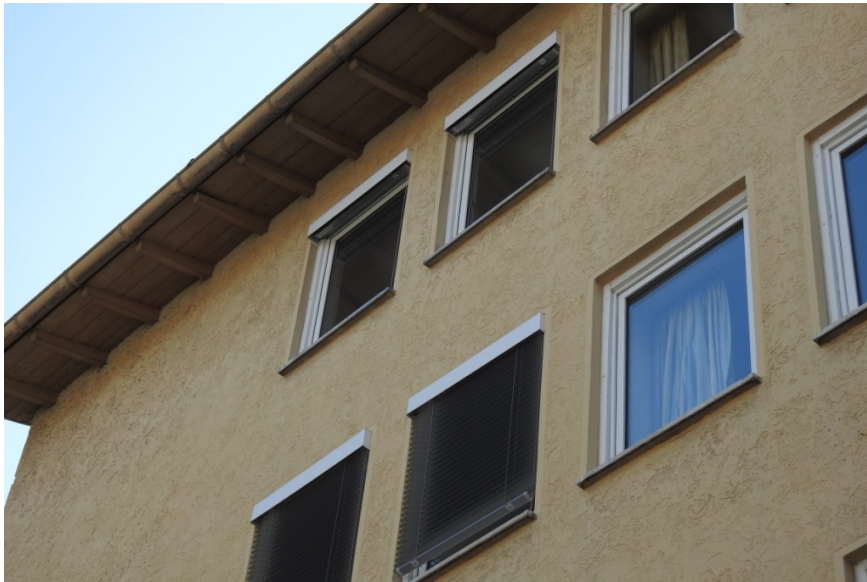
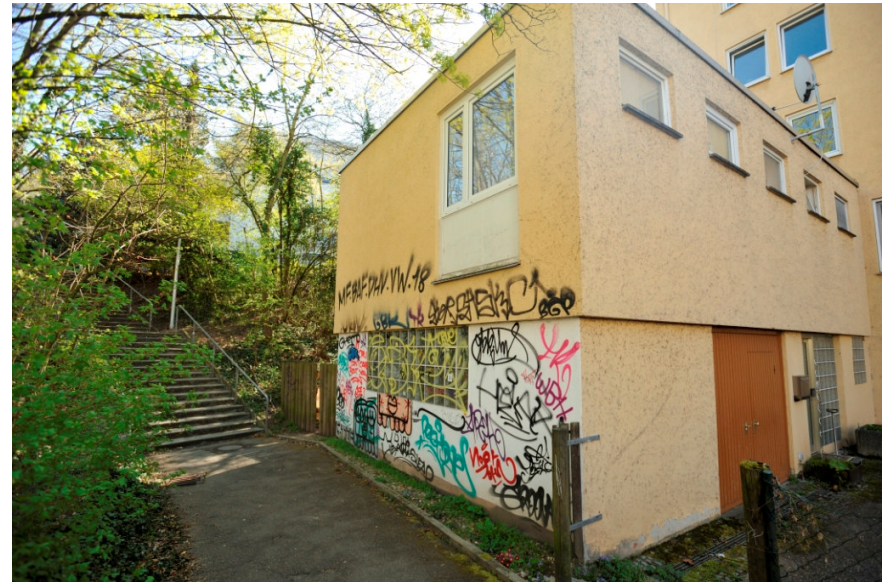
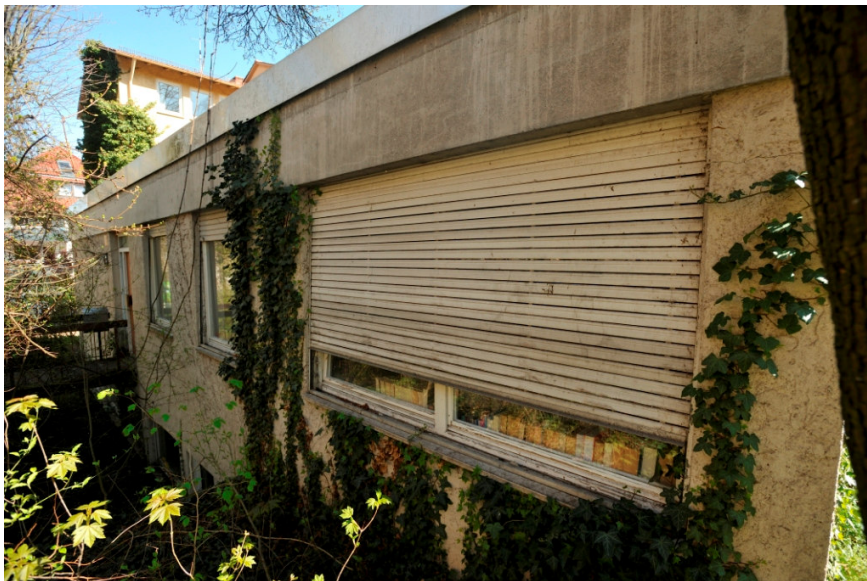
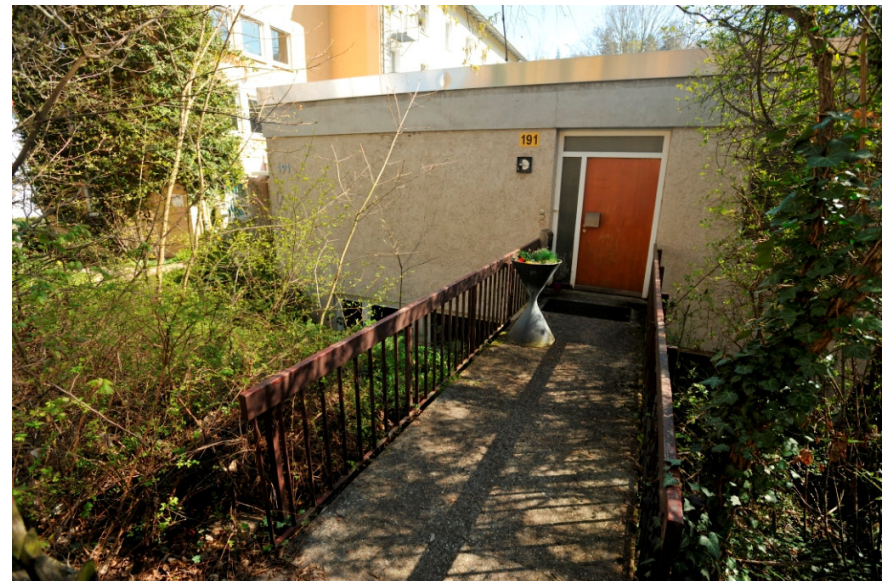
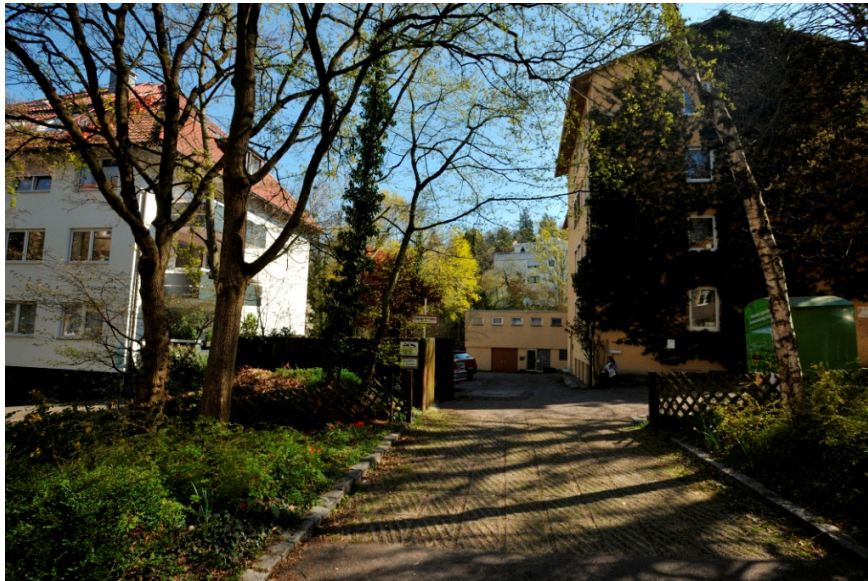
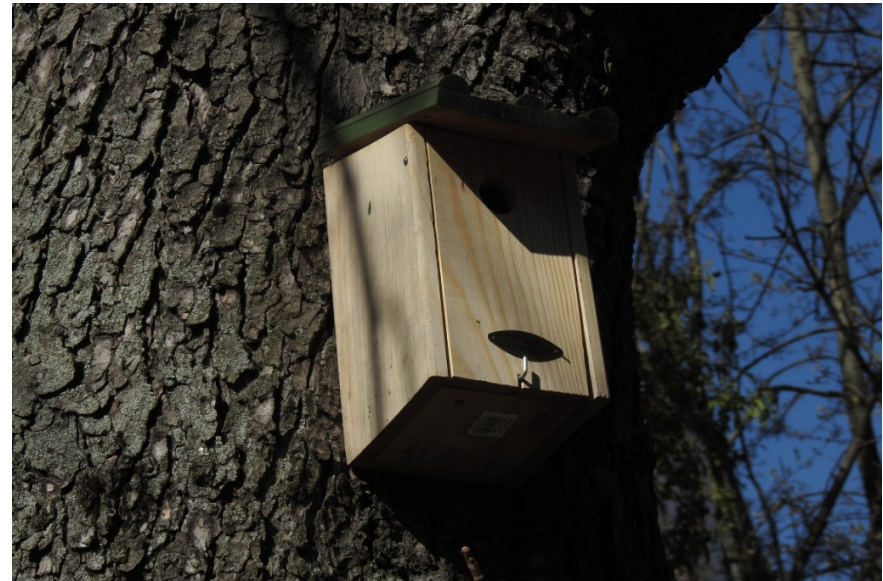
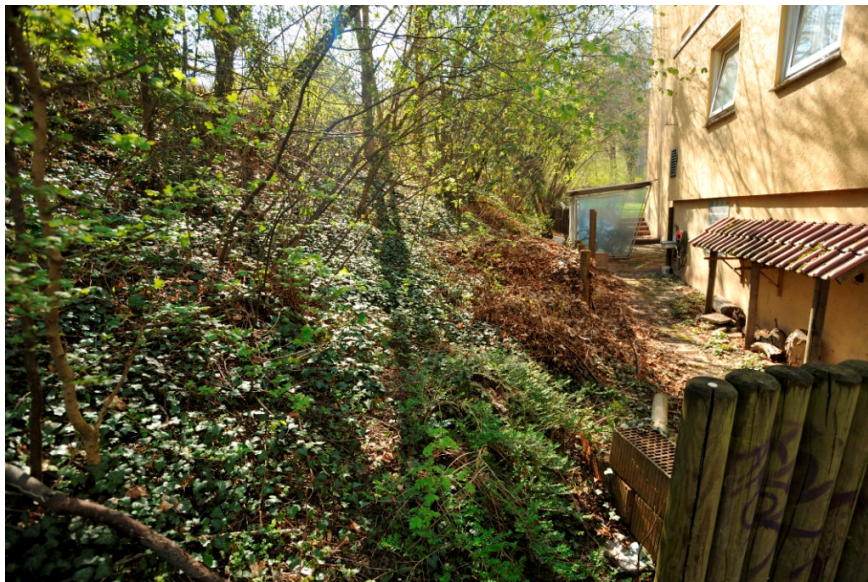
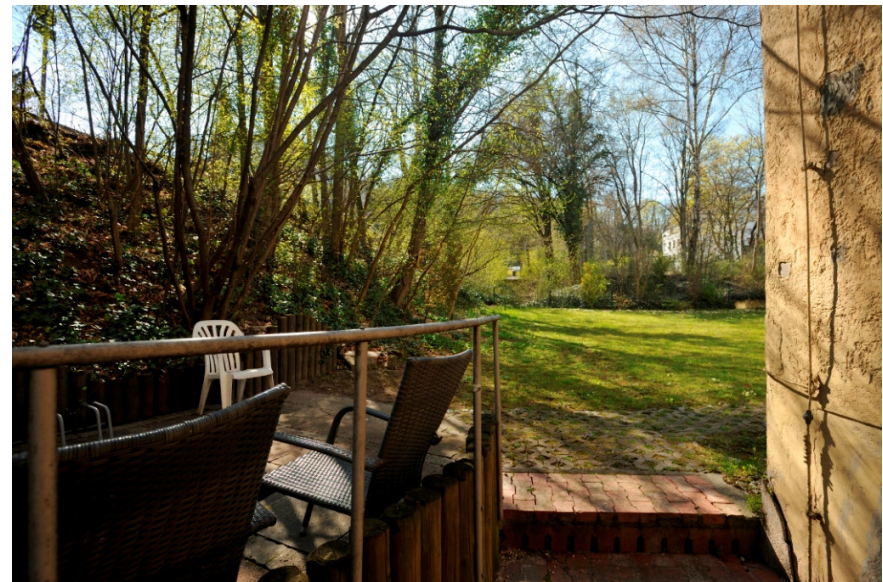
In den Übergangsbereichen zwischen den verputzten Fassaden und dem Dachaufbau – Dachüberstände mit Traufe und Ortgang – sind vereinzelt potenzielle Unterschlupfmöglichkeiten und Niststätten für gebäudebrütende Vogelarten und Quartiere für Fledermäuse möglich, auch wenn keine direkten Spuren von nistenden oder ein- und ausfliegenden Vogelarten oder von Fledermäusen festgestellt werden konnten (Nester, Kotpuren oder Urinstreifen).

Die Jalousien- und Rollladenkästen, mit denen ein Teil der Fenster der Gebäude ausgestattet ist, bieten schmale Zwischenräume etwa für eine Nutzung als Niststätten durch Haussperlinge und, eher unwahrscheinlich, als Fledermausquartiere, etwa für kleine Arten wie der in Wohngebieten häufigen Zwergfledermaus.

Der Baumbestand weist allerdings kaum ältere Bäume mit potenziellen Niststätten in Form von Baumhöhlen und anderen Strukturen auf, die als mehrjährig nutzbare Nist- und Ruhestätten zu identifizieren sind. Es wurden nur ein überwalltes Astloch an einem Bergahorn sowie ein Nistkasten gefunden (s. Fotos im Anhang).

Die nördliche Fassadenseite des 4½-stöckigen Hauptgebäudes ist vollständig mit Efeu überwachsen, auch hier könnten Brutvogelarten vorkommen.

Ansichten des Rehabilitationszentrums der Caritas „Haus im Süden“ in der Rotebühlstr. 191 in Stuttgart-West

Wegen des möglichen Verlusts einzelner potenziell vorhandener oder tatsächlich besetzter Niststätten und Quartiere an den Gebäudeteilen und an den Bäumen (Verbotstatbestände nach § 44 Abs. 1 Ziff. 3 BNatSchG) sind vorsorglich 4 Vogelnistkästen und 4 Fledermaushöhlen/-bretter etwa an den Bäumen, die erhalten bleiben und die sich an den Straßenrändern entlang der Rotebühlstraße befinden, aufzuhängen.
